Identifier les sources de pollution  
Exemples de diagnostics environnementaux

# PROTECTION DES CAPTAGES

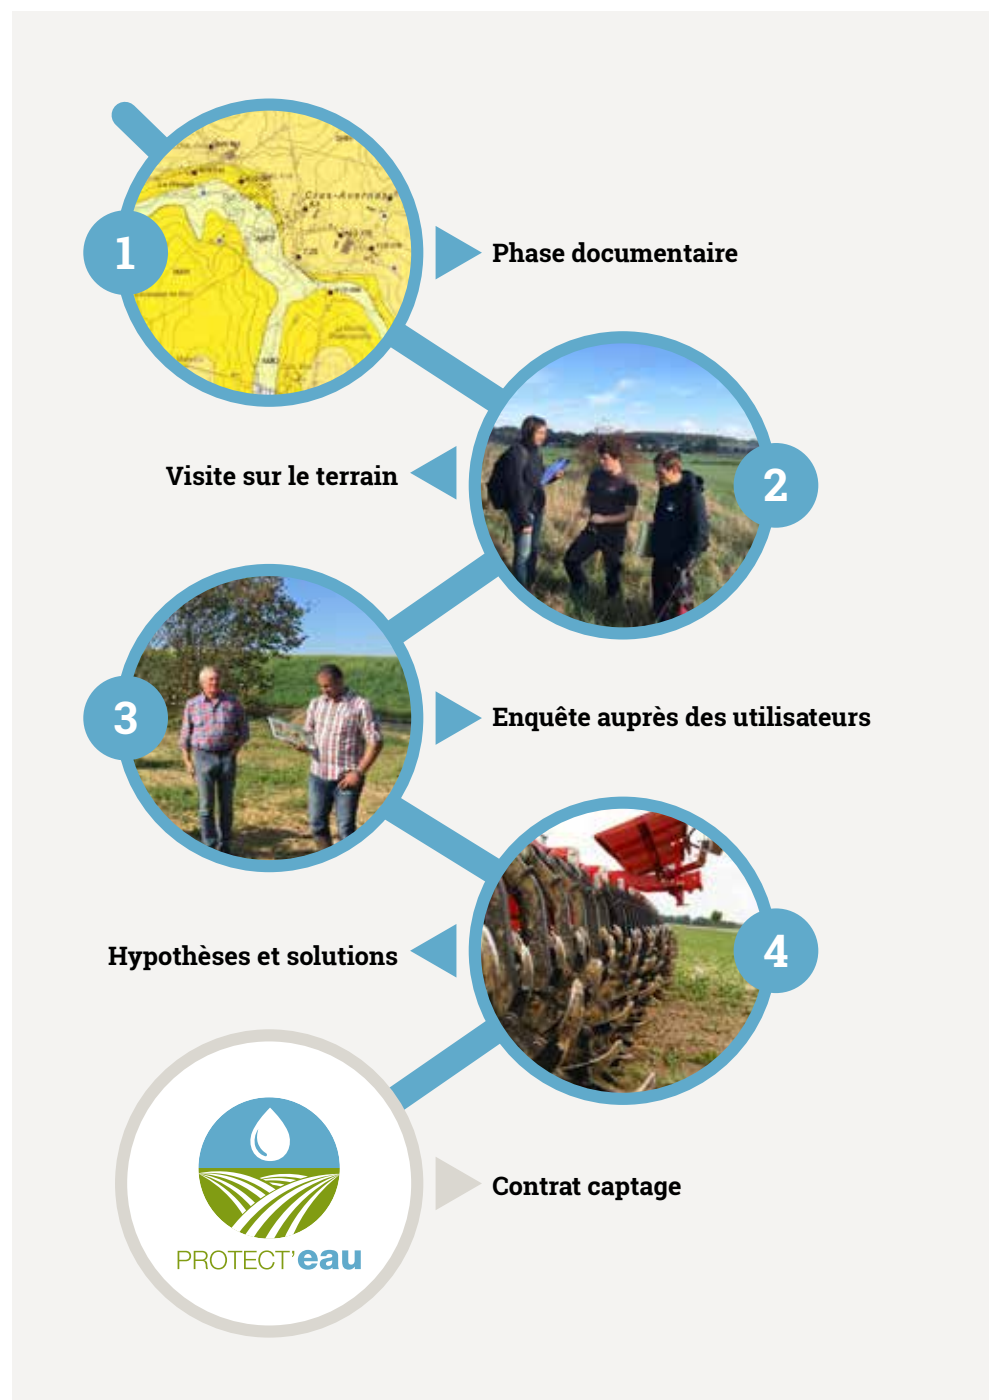
## Les 4 étapes du diagnostic environnemental

Le diagnostic se déroule en 4 étapes :

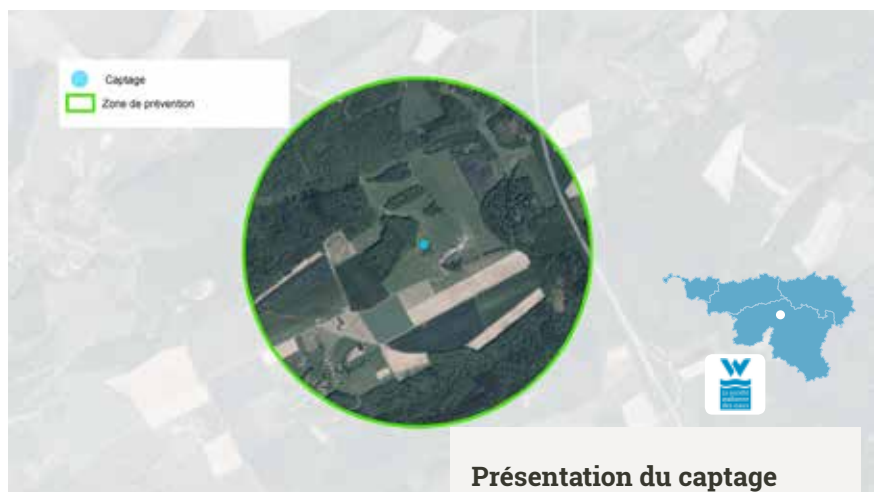
#### Présentation du captage

Nom	Captage de Trussogne
Géologie	Massif schisto-gréseux
Type d'ouvrage	Galerie accessible par puits
Activité principale	Agricole
Zone d'action	150 ha
Cultures principales	Céréales et betterave
Teneur moyenne en produits phyto (années)	0,14 µg/l (1994-2012)
Volume prélevé (année)	26 750 m <sup>3</sup> (2011)

L'analyse des voies de transfert des produits phyto vers le captage ainsi que les visites sur le terrain ont permis de mettre en évidence un problème de ruissellement important au sein des parcelles agricoles entourant le captage. Lors de fortes pluies, un axe d'écoulement préférentiel se forme depuis le haut des parcelles jusqu'au ruisseau infiltrant ensuite la galerie.

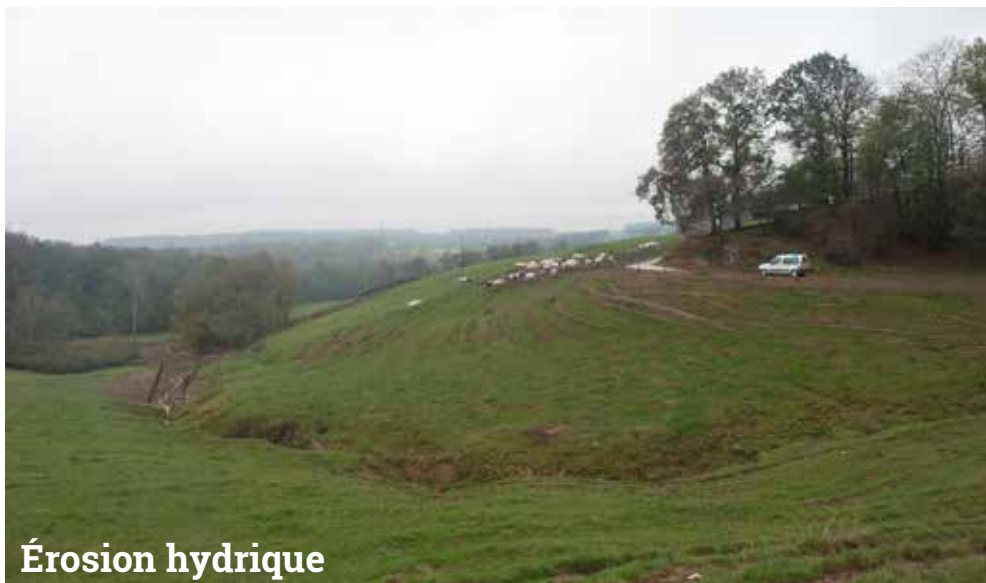
**Érosion hydrique**

Afin de lutter contre ce problème de contamination du cours d'eau puis de la galerie par les produits phyto, plusieurs solutions visant à limiter le ruissellement au sein de ces parcelles ont été envisagées : remise en prairie des parcelles sensibles, maximisation des couverts, limitation des cultures sarclées, aménagements de zones enherbées, etc. C'est finalement l'installation de bandes enherbées qui a été retenue. Il s'agit d'une mesure agro-environnementale qui peut être subsidiée (voir les conditions ci-contre).

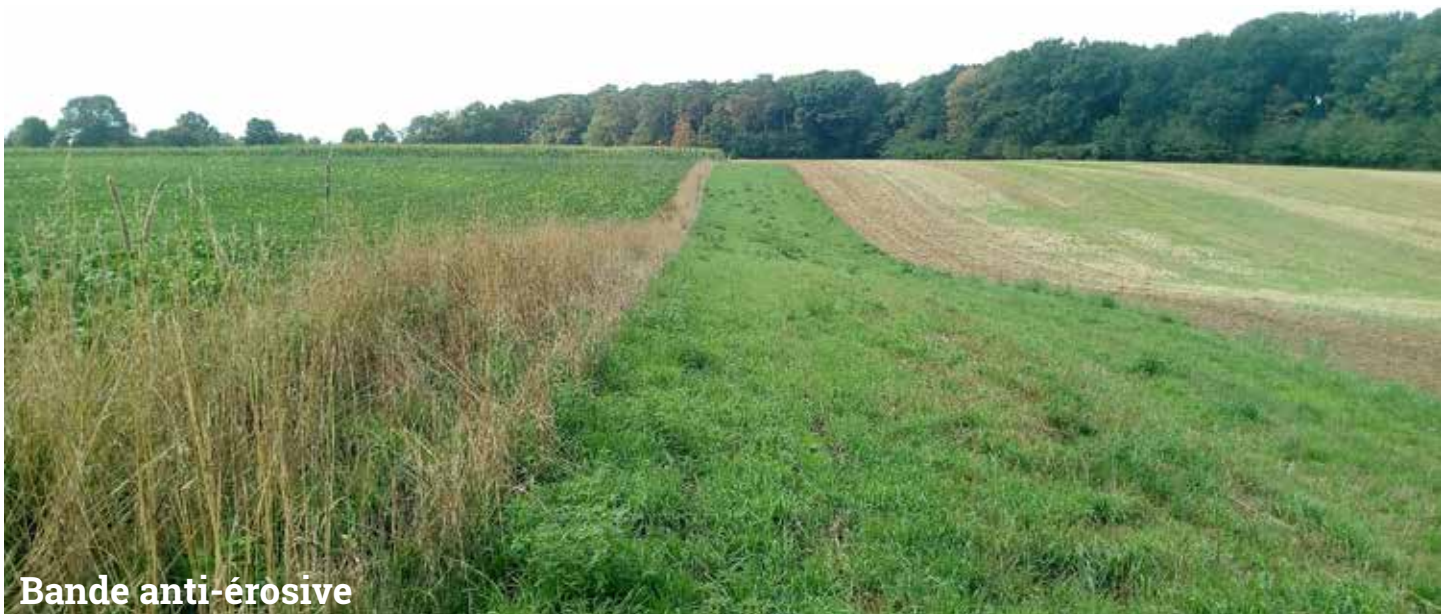
**Bandes aménagées de lutte contre le ruissellement érosif**

**Bande anti-érosive**

Caractéristiques	Conditions spécifiques
De 3 à 21 m de large (exceptionnellement jusqu'à 30 m)	Avis d'expert requis (méthode ciblée)
Engagement de min. 200 m pour une surface de min. 0,24 ha	Fauche annuelle obligatoire après le 15/07 avec maintien d'1/4 refuge non fauché
En remplacement d'une culture (hors prairie permanente)	Aucune fertilisation et aucun amendement
Non accessible aux véhicules motorisés à des fins de loisirs et ne sert pas de chemin ou passage de charroi	Dépôts interdits, produits phyto autorisés uniquement en localisé contre rumex, chardons et invasives
Passage du tracteur autorisé si spécifié dans l'avis d'expert	
<b>Prime</b>	
1500 euros/ha

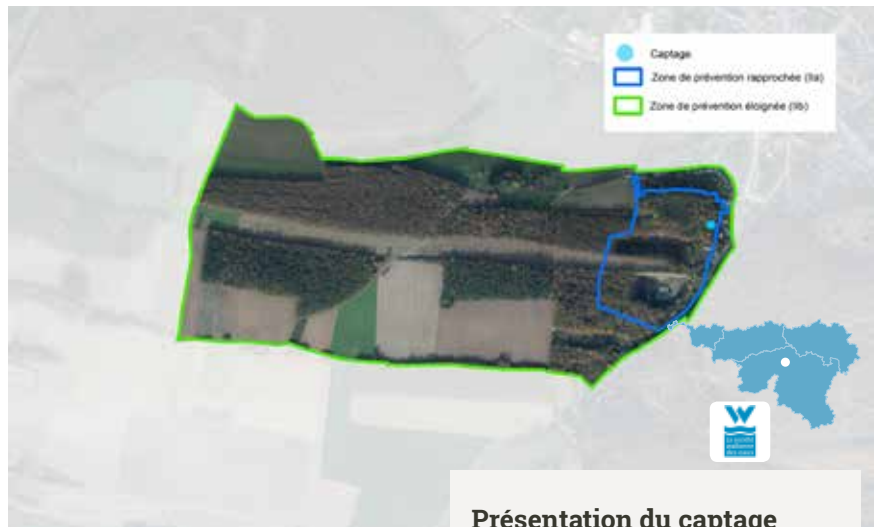
### Présentation du captage

Nom	Captage de Tamizon
Géologie	Calcaires devoniens
Type d'ouvrage	Galerie accessible par puits
Activité principale	Agricole
Zone d'action	11,5 ha de cultures et 0,4 ha de prairie
Culture principale	Mais ensilage
Teneur moyenne en produits phyto (années)	0,30 µg/l (1993-2012)
Volume prélevé (année)	174 325 m <sup>3</sup> (2011)

Sur base des différentes informations collectées au cours de son étude, la CDPC a proposé différentes solutions :

- pour limiter les risques de contamination liés à des utilisations non agricoles via des actions de sensibilisation des riverains utilisant des produits phyto (brochures, réunions d'informations, ...).
- pour limiter les contaminations d'origine agricole via :
  - l'enherbement des parcelles sensibles à l'infiltration;
  - l'introduction de pratiques visant à réduire l'utilisation des produits phyto (ex : désherbage mécanique des cultures).

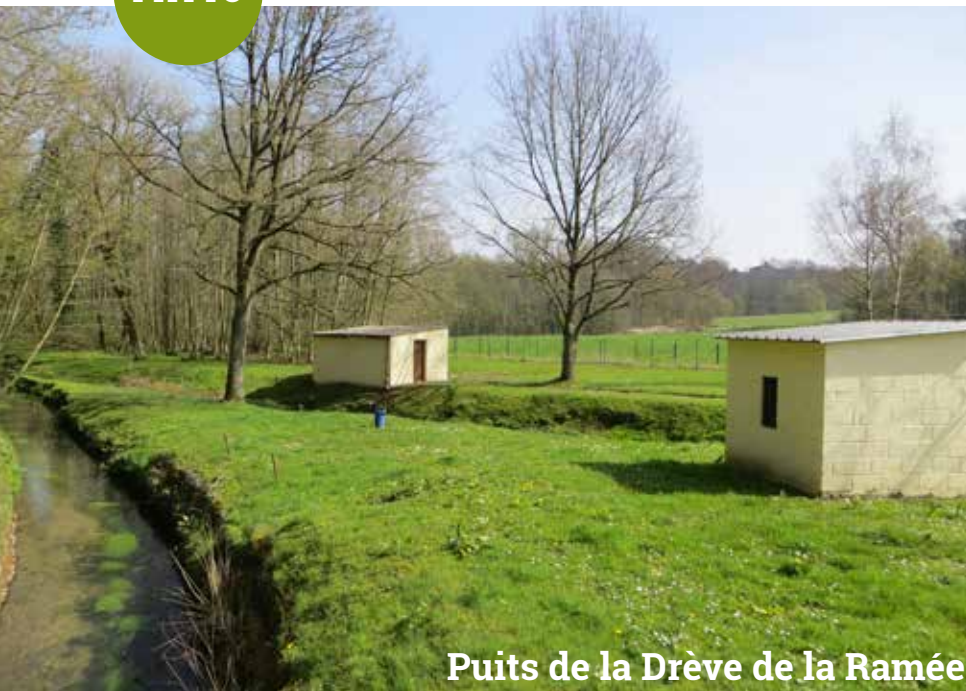
Puits de la Drève de la Ramée

## Présentation du captage

Nom	Captage de la Drève de la Ramée
Géologie	Sables du Bruxellien
Type d'ouvrage	Puits forés
Activité principale	Domestique
Zone d'action	Quartier d'habitations
Teneur moyenne en produits phyto (années)	0,30 µg/l (2014-2017)
Volume prélevé (année)	225 000 m³ (2017)

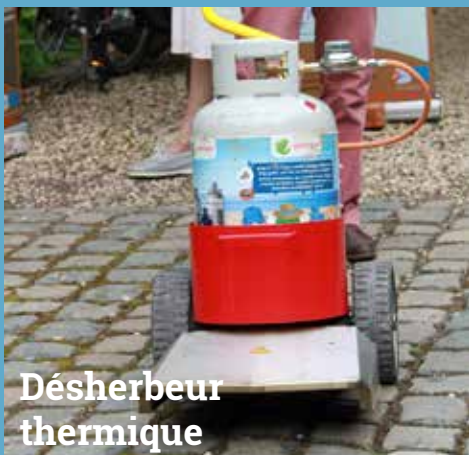
**Désherbeur  
thermique**

commune. Il faut dire que la sensibilisation fait pleinement partie du projet : l'explication d'alternatives aux produits phyto (désherber thermiquement), des réunions d'informations sur l'évolution des teneurs, l'organisation de promenades, mais aussi une enquête sur les pratiques des utilisateurs de produits phyto par laquelle le programme d'actions a débuté.»

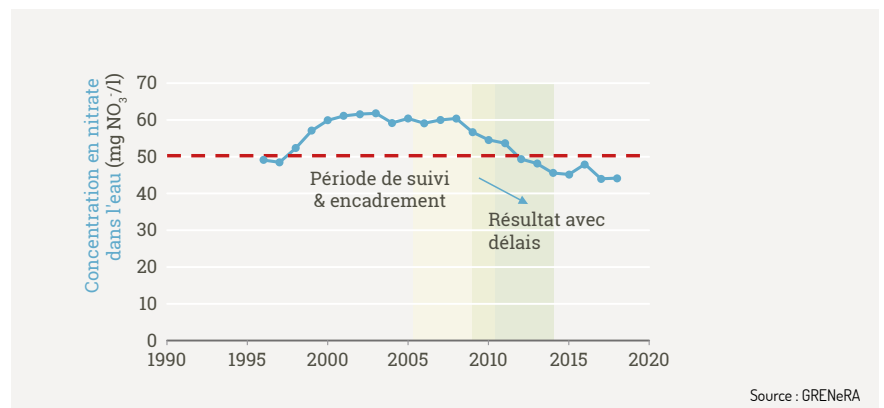
### Evolution de la concentration moyenne en nitrate dans le bassin d'Arquennes

**Dans le bassin d'Arquennes, la mise en œuvre du PGDA a contribué à améliorer la qualité de l'eau, la teneur en nitrate est passée sous la barre des 50 mg/l.**

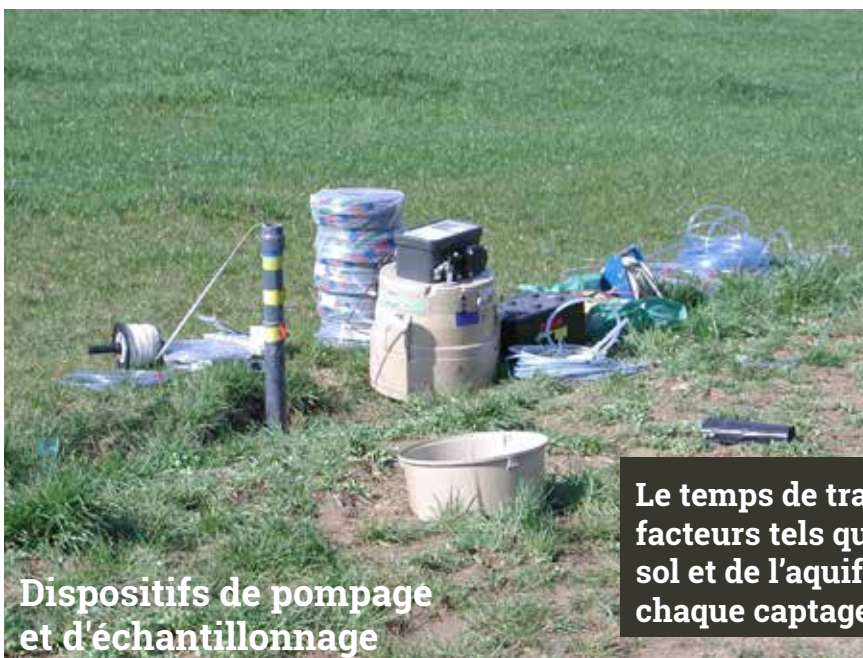
**Dispositifs de pompage et d'échantillonnage**

Des essais de traçage ont été menés par l'équipe scientifique de GRENeRA en collaboration avec le bureau d'études Aquale Ecofox, afin de déterminer l'intervalle de temps entre les actions menées en surface (pratiques agricoles) et leurs impacts sur la qualité de l'eau du captage. La migration de ces traceurs a été suivie en prélevant régulièrement des échantillons de sol jusqu'au toit de la nappe phréatique et dans l'eau. Ainsi, sur base de cette étude, le temps de réaction de la nappe d'eau souterraine aux changements des pratiques agricoles est de 3 à 6 ans en fonction des prises d'eau.

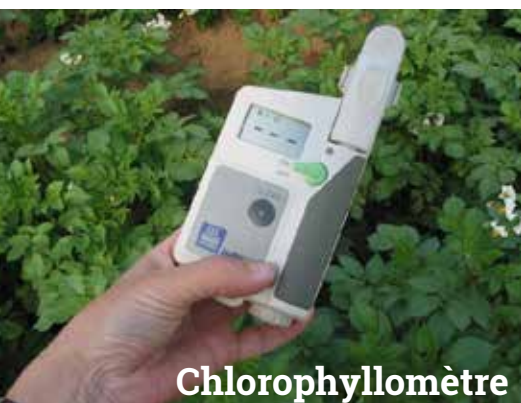
**Chlorophyllomètre**

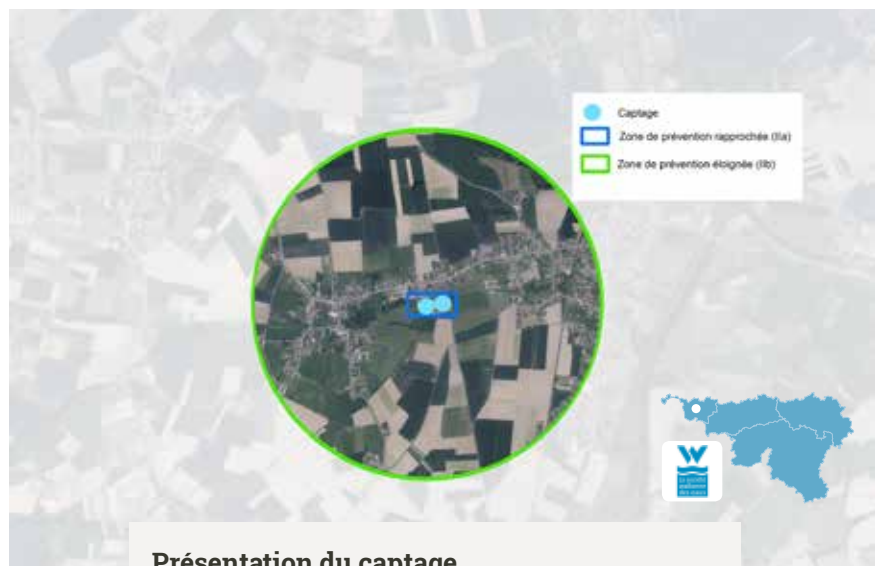
#### Présentation du captage

Nom	Captage de Jollain-Merlin
Géologie	Craies
Type d'ouvrage	Galerie et émergence
Activité principale	Agricole
Zone d'action	90 ha dont 75 % de cultures et 25 % de prairies
Cultures principales	Froment, betterave, pomme de terre
Teneur moyenne en nitrate (années)	40 à 45 mg/l (2010 - 2013)
Volume prélevé (année)	700 000 m <sup>3</sup> (2011)

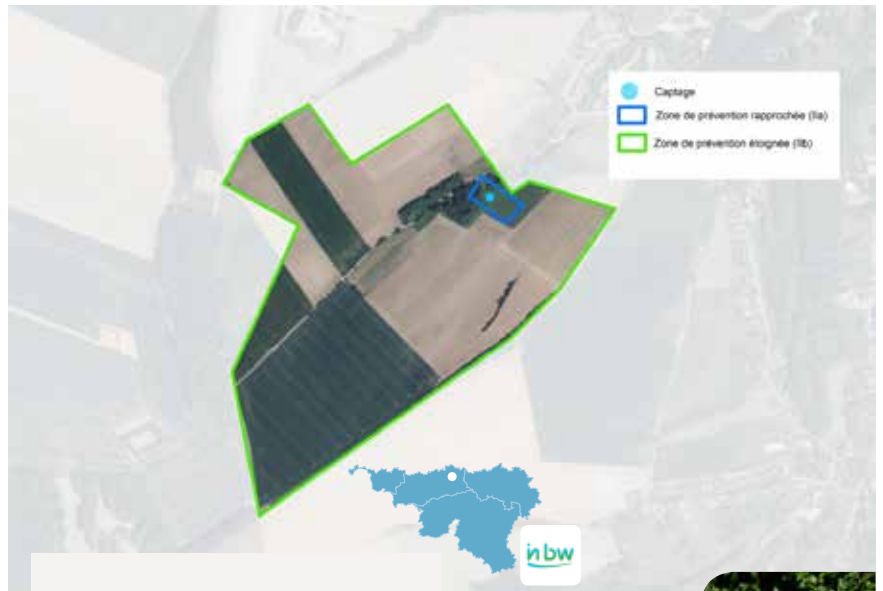
**Présentation du captage**

Nom	Captage de l'Ornoy
Géologie	Sables bruxelliens
Type d'ouvrage	Galerie
Activité principale	Agricole
Zone d'action	56 ha dont 10 % de prairie
Cultures principales	Betterave, céréales, colza, maïs, pomme de terre et prairie
Teneur moyenne en nitrate (année)	47 à 51 mg/l (2010-2013)
Volume prélevé (année)	131 400 m³ (2011)
